Hideaki Katsuyama,  
DDS, PhD

Центр имплантационной стоматологии  
Токио, Япония

# Эстетическое и функциональное лечение с использованием субструктуры на имплантатах и керамических коронок.

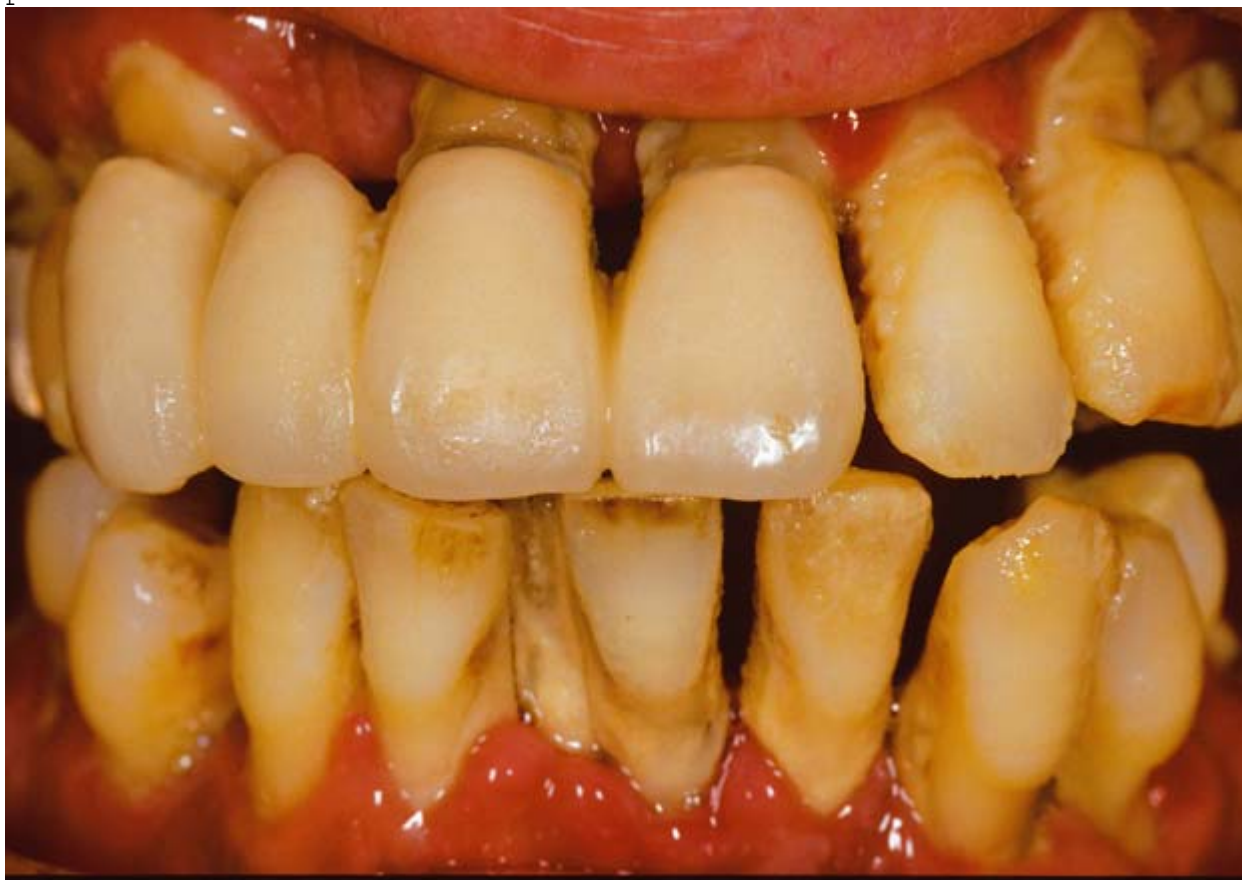
#### Иллюстрация 1

Начальная ситуация в полости рта пациентки. Большинство зубов находится в тяжёлом состоянии и несёт значительный потенциальный риск.

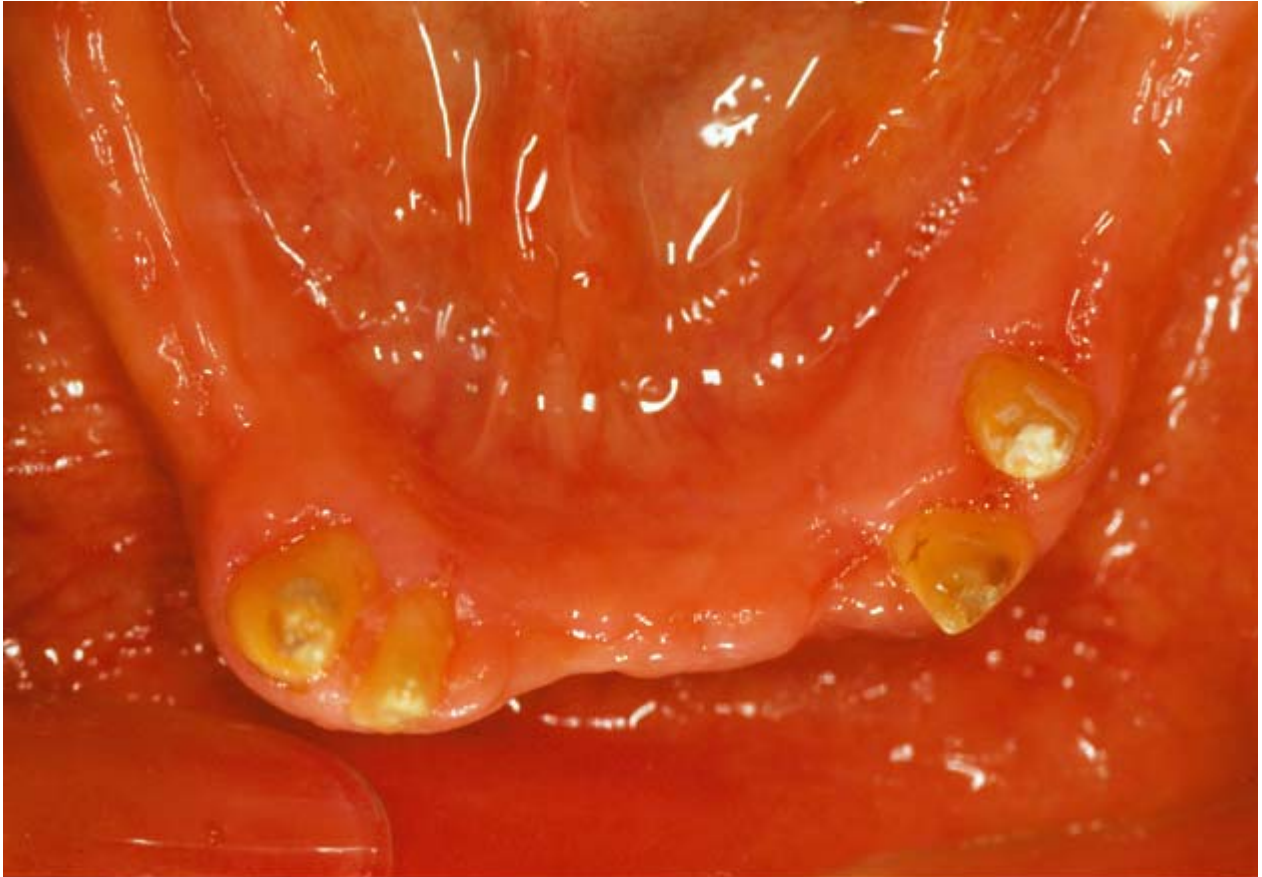
### Иллюстрация 2b

На нижней челюсти оставлены 4 безнадёжных зуба для поддержки несъёмной временной реставрации на протяжении периода в 8 недель для заживления мягких тканей. После завершения хирургической процедуры на нижней челюсти сразу была изготовлена и введена в нагрузку временная реставрация. Нагрузка распределялась и на естественные зубы, и на имплантаты.

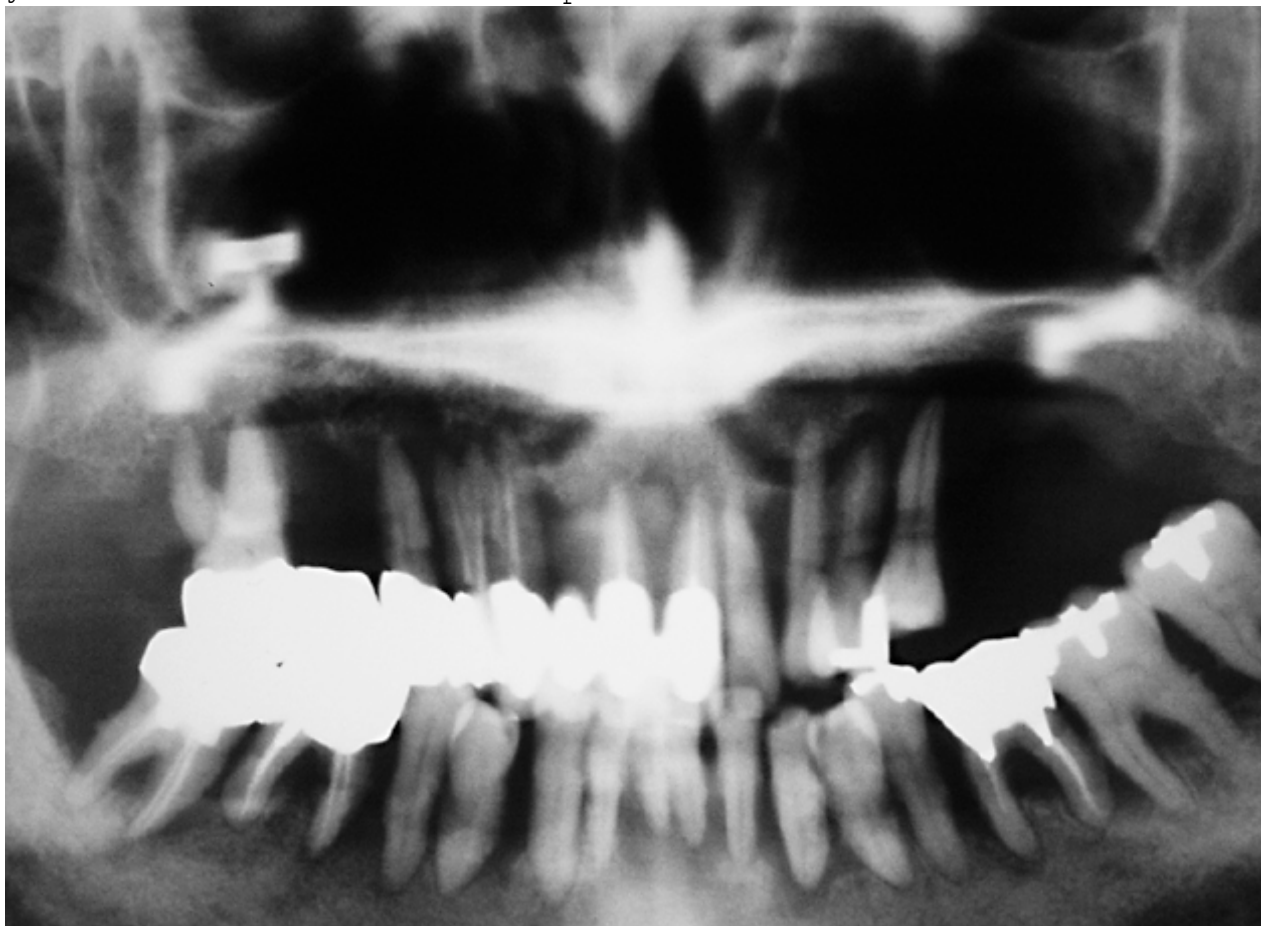
### Иллюстрации 3а-с

На компьютерных томограммах и обычных рентгенограммах была обнаружена выраженная утрата кости в области моляров. Имплантаты могли быть установлены в переднем отделе верхней челюсти и в области бугров. Для установки имплантатов в идеальном положении требовались процедуры подъёма дна верхнечелюстной пазухи и увеличения объёма кости по вертикали.

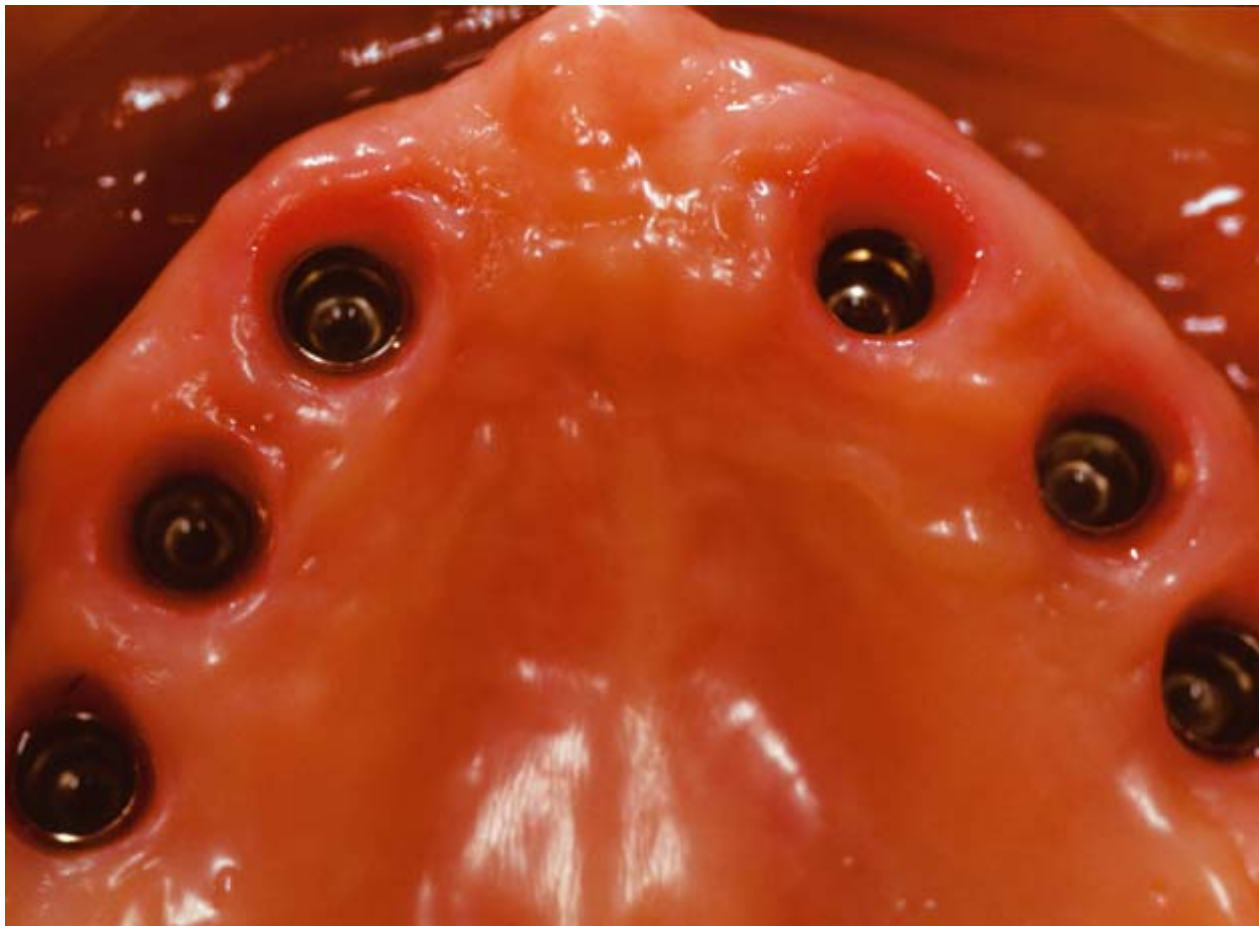
### Иллюстрация 7

Имплантаты были открыты через 10 недель после их установки с погружением под слизистую оболочку. Были использованы формователи десны для создания адекватного контура мягких тканей вокруг имплантатов.

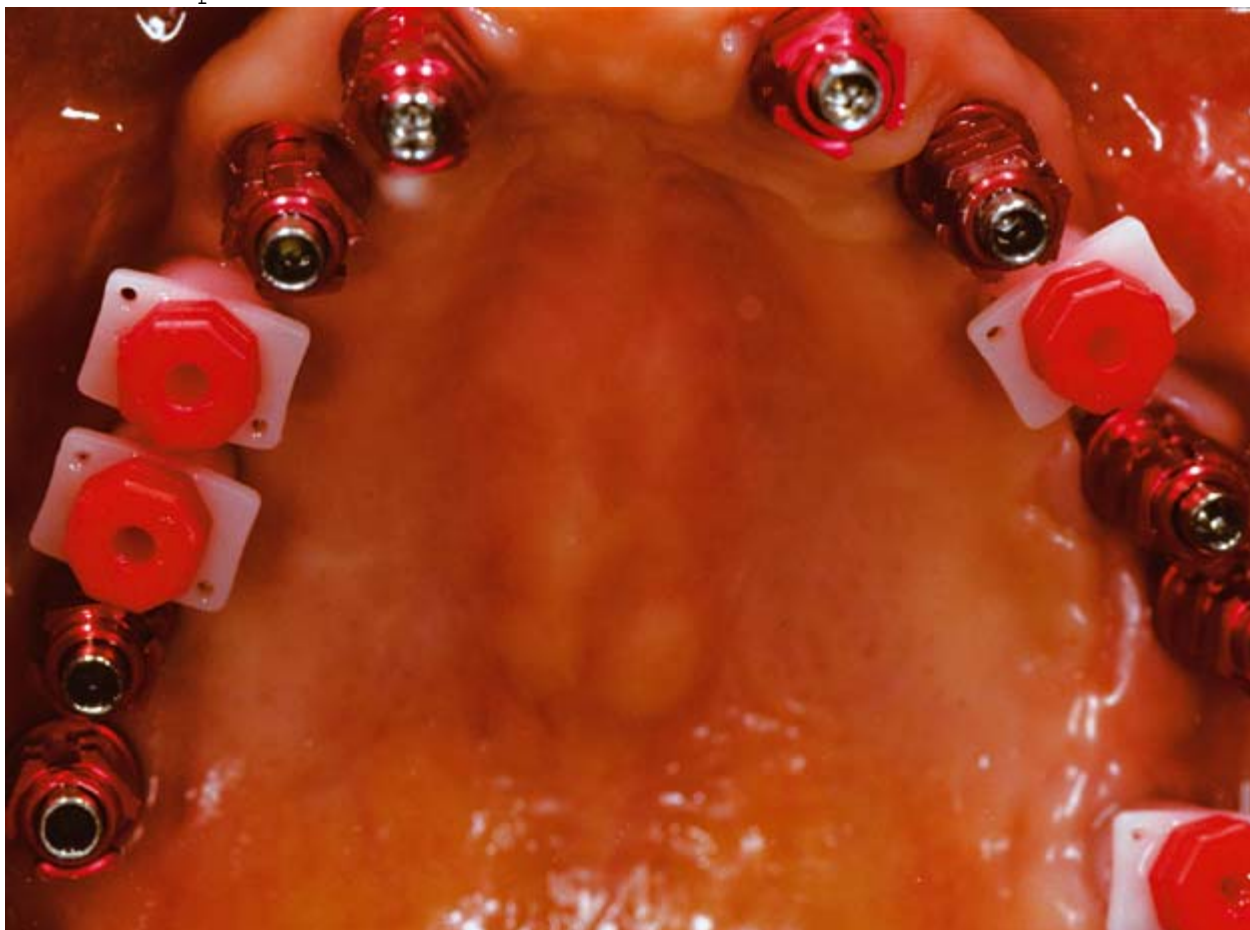
### Иллюстрации 8а,в

Для изготовления временной реставрации при снятии оттиска были использованы слепочные трансферы систем synOcta и Narrow Neck. Заметьте, что на верхней челюсти имплантаты были установлены в области премоляров и моляров. Имплантаты были установлены после вертикальной аугментации кости с использованием аутогенного костного трансплантата.

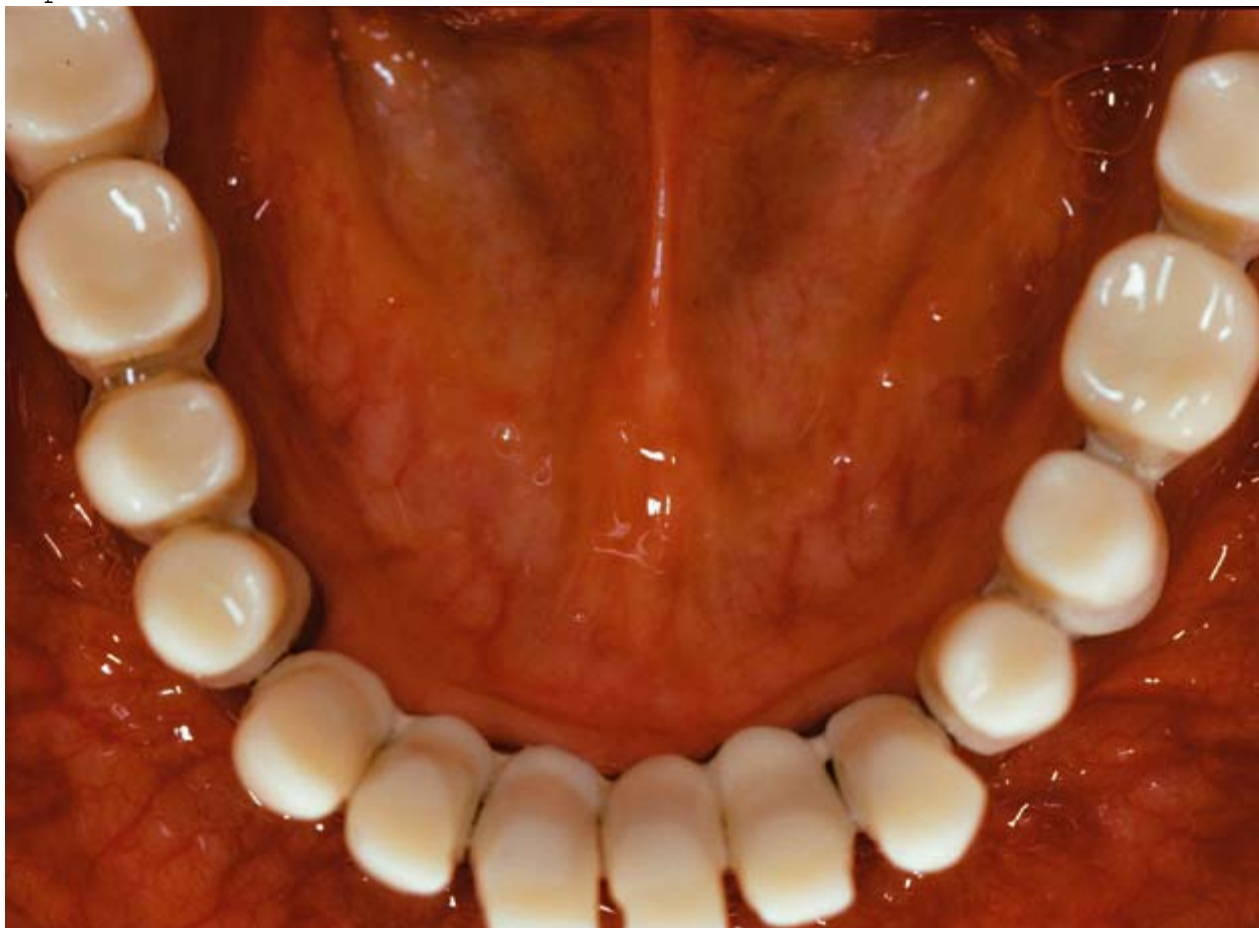
#### Иллюстрация 10

Примерка каркаса (титановый сплав для литья) и керамических основ. Каркасы были разделены на 3 фрагмента и 12 отдельных керамических коронок.

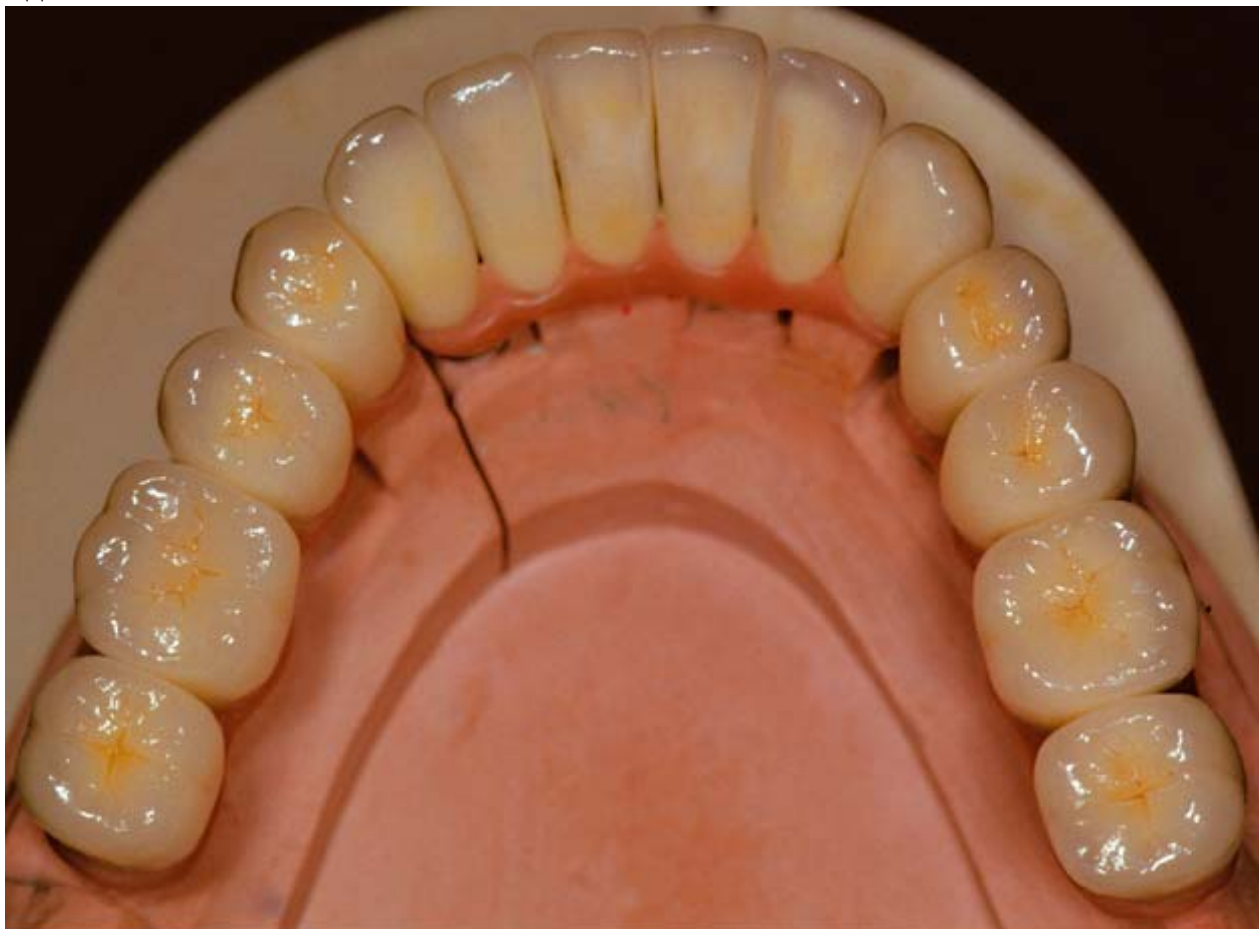
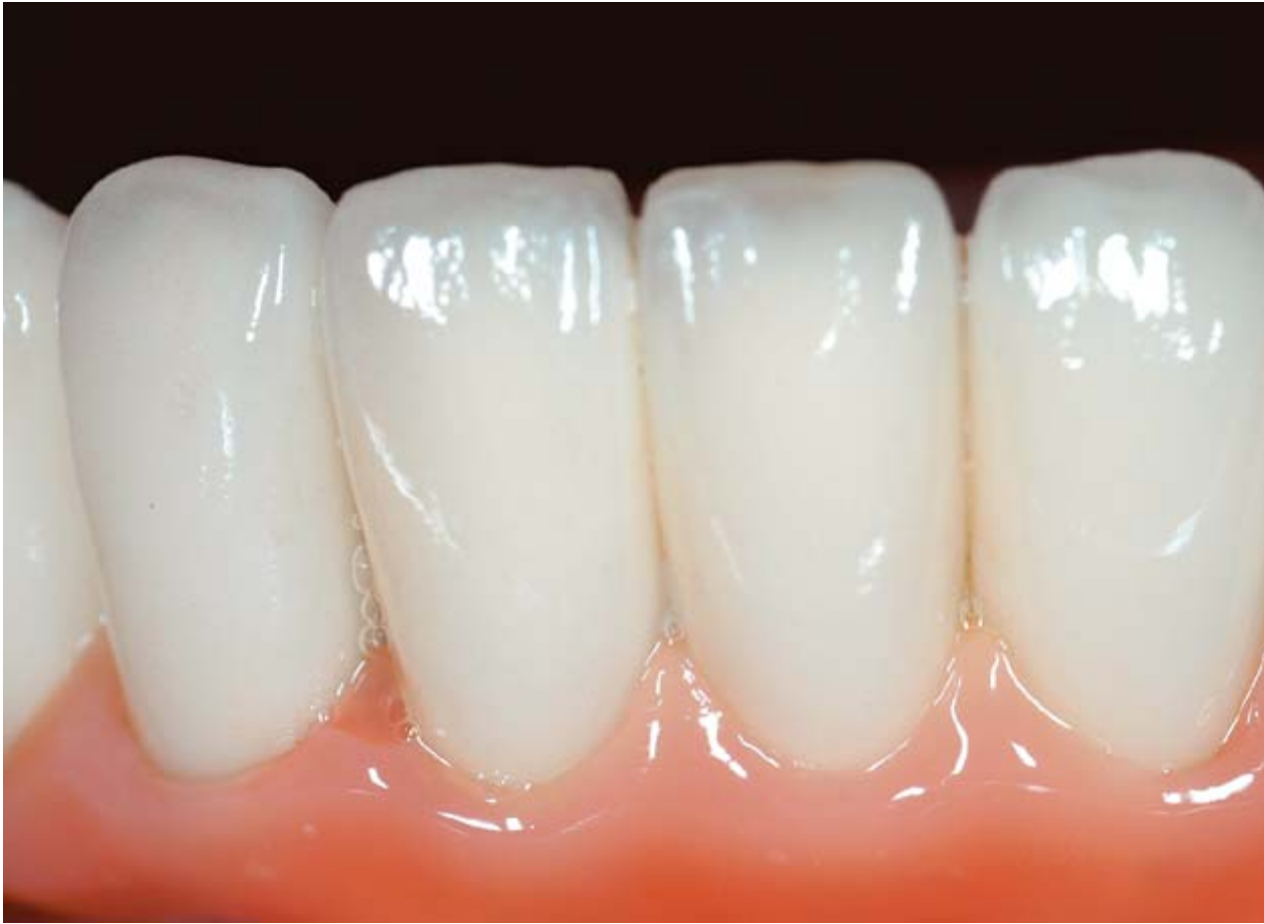
### Иллюстрации 11a,b

Окончательная реставрация нижнего зубного ряда. 12 отдельных керамических коронок были зафиксированы на разделенные титановые каркасы. Субструктура может быть снята при откручивании всего лишь одного винта.

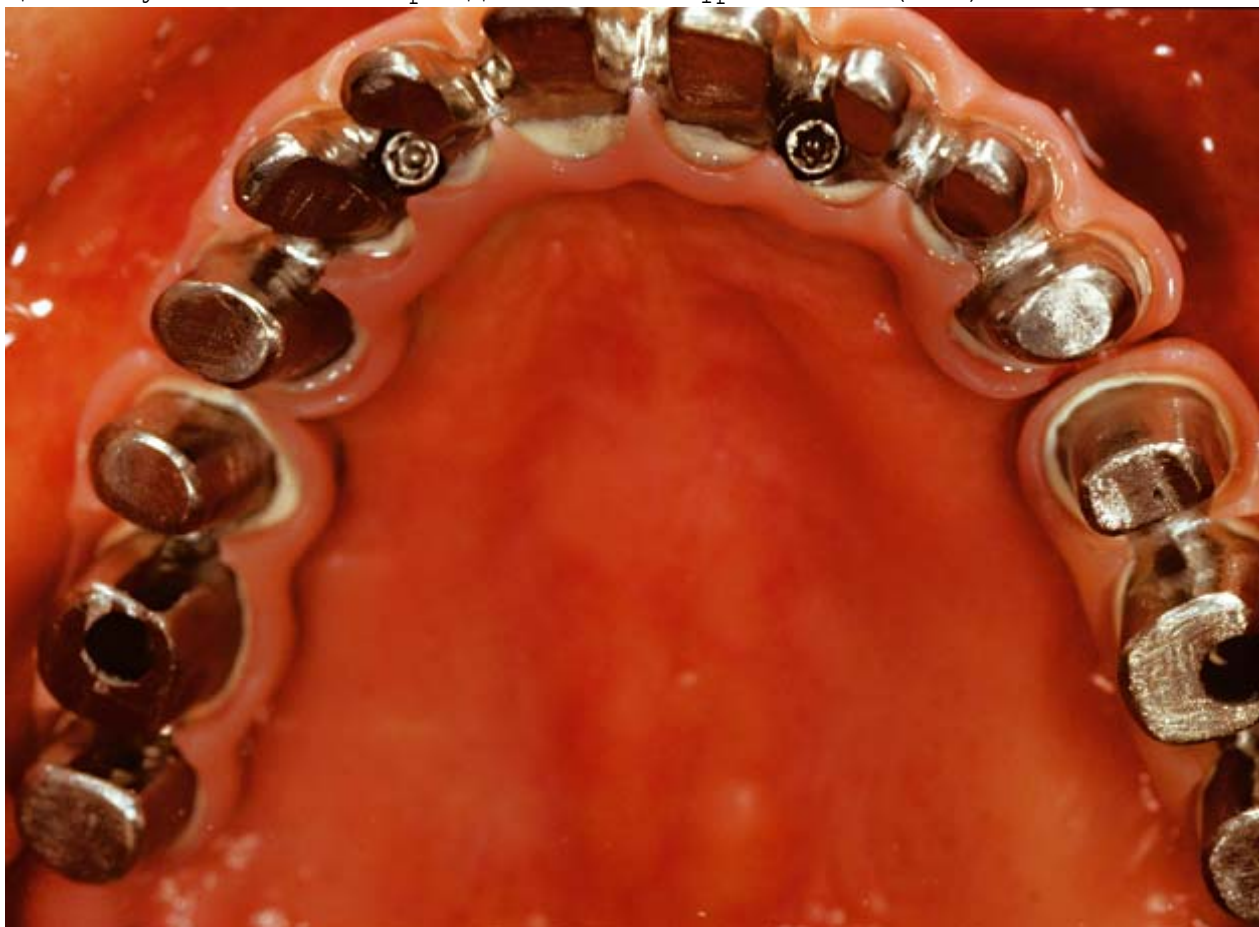
Примерка субструктуры на верхней челюсти. Отметьте, что субструктуры имеют комбинированную фиксацию: и винтовую, и цементную. Они также разделены на 3 фрагмента (12b).

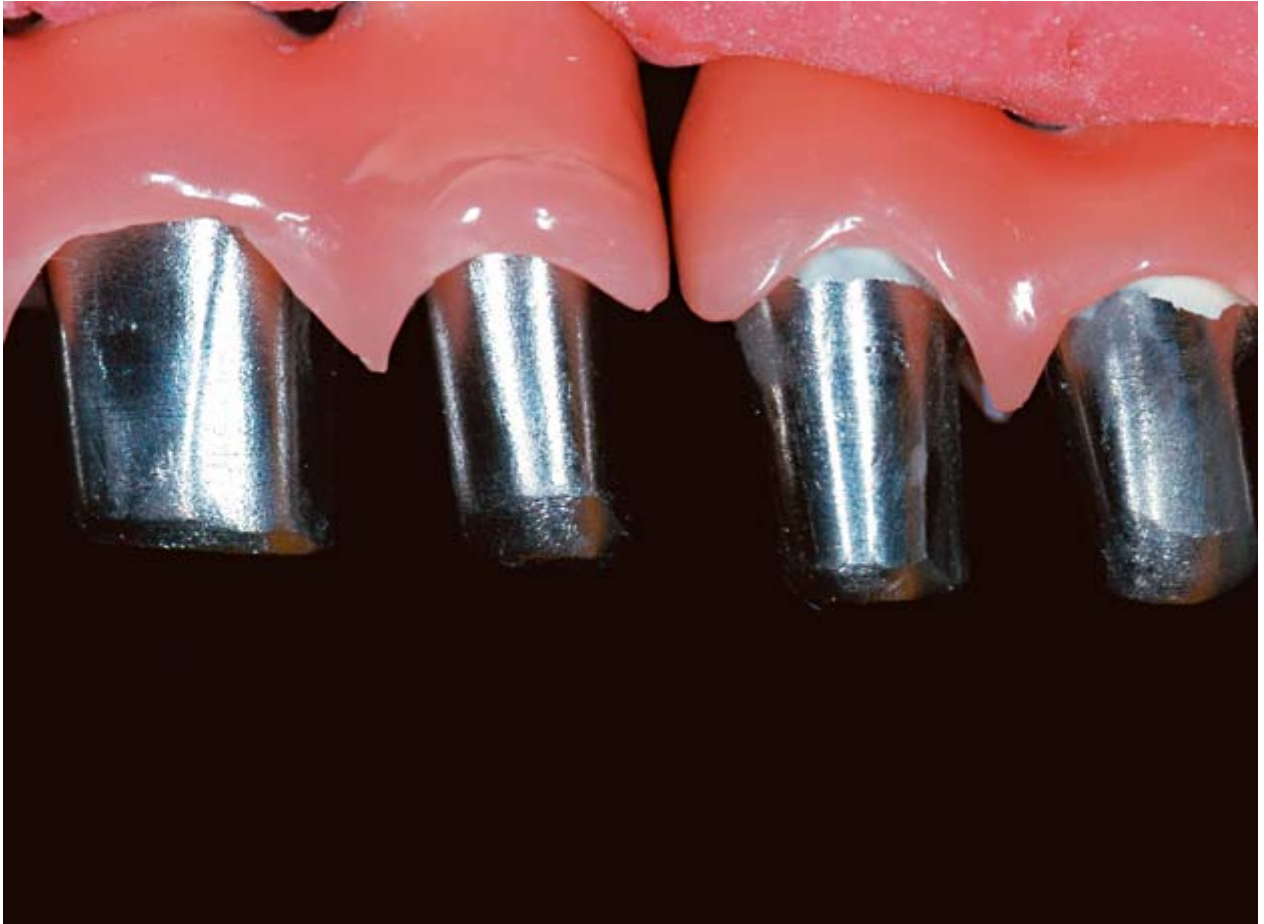
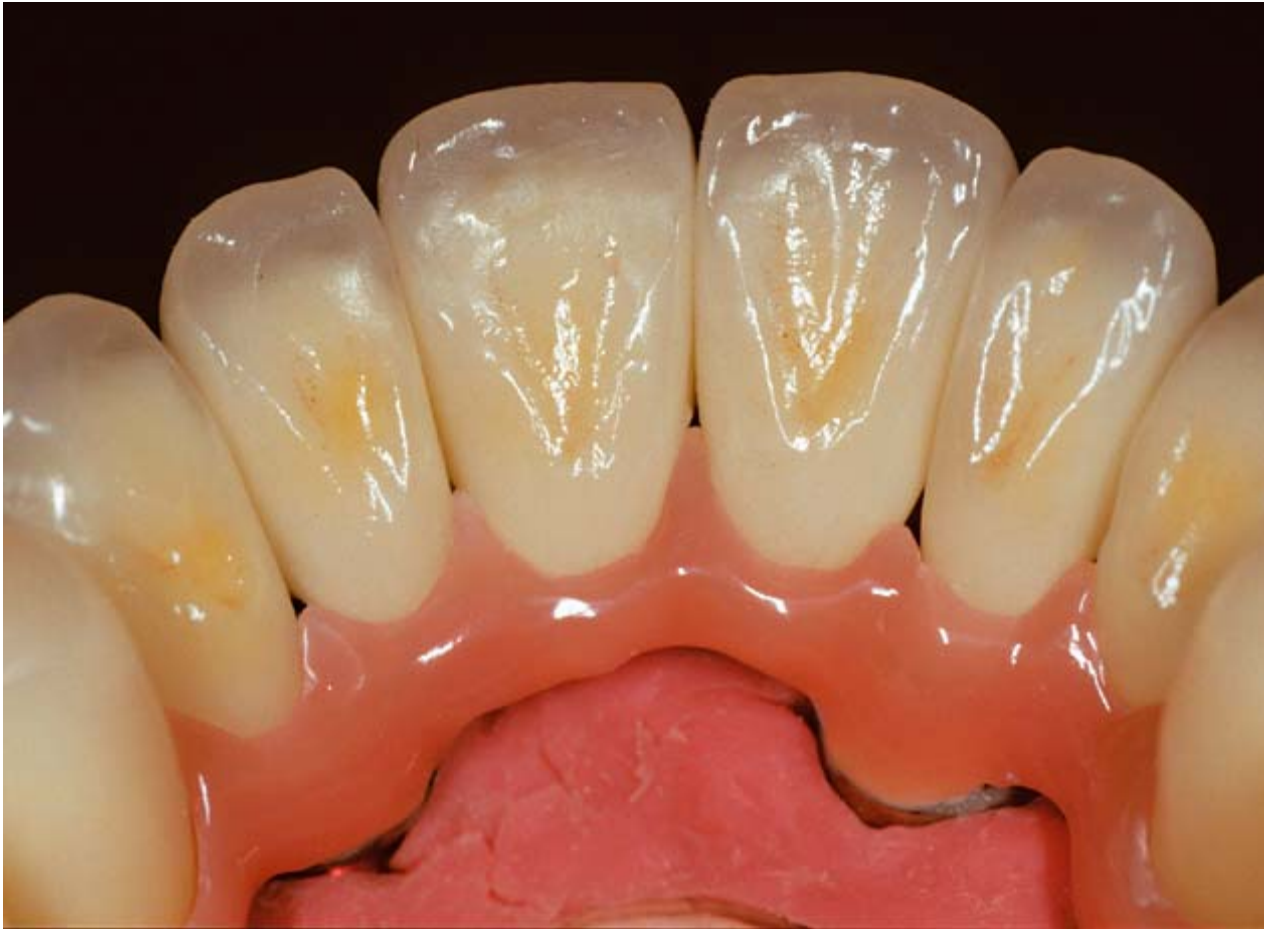
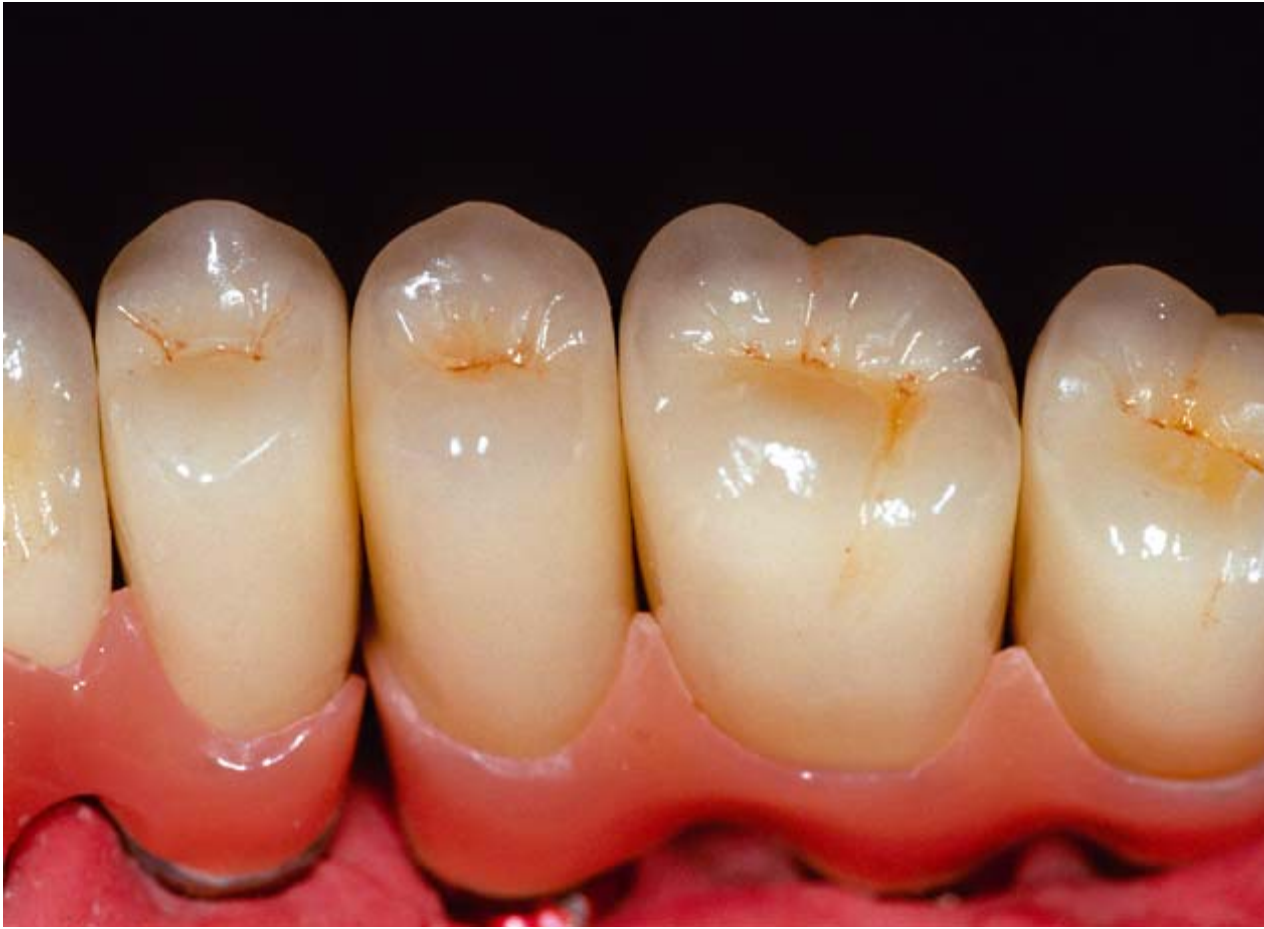
### Иллюстрации 13а-с

Завершающая реставрация зубного ряда верхней челюсти составлена из 3-х отдельных титановых каркасов и 12-ти коронок. Окончательный вес каждой реставрации (и верхней, и нижней) менее 20 грамм. Это значительно меньше веса реставраций, выполненных из обычного металла. Все керамические коронки являются съёмными для того, чтобы можно было проще решать потенциальные переломы конструкции или другие проблемы.

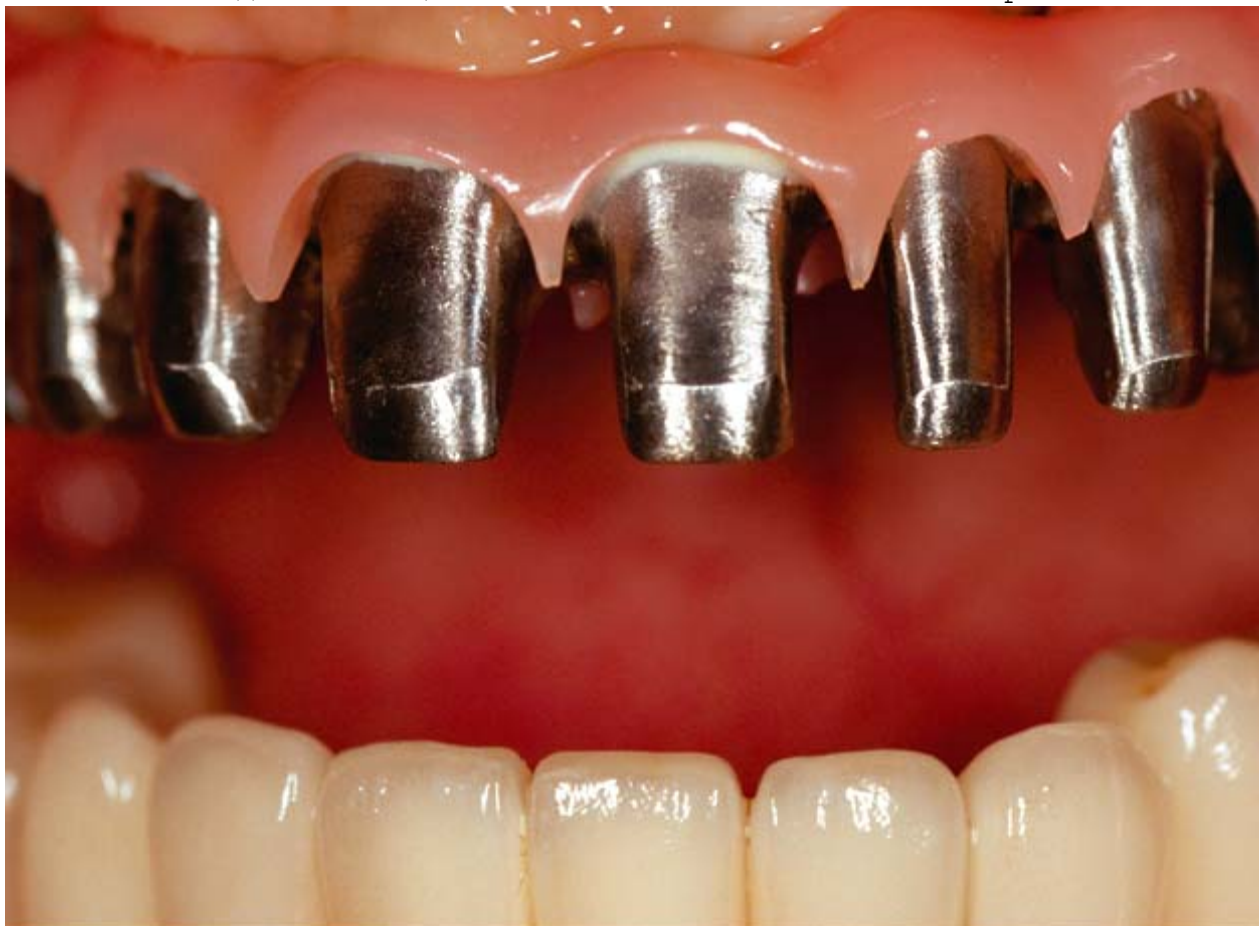
#### Иллюстрация 14

Субструктура зафиксирована в полости рта. Отметьте фестончатую форму сосочков в области каждого имплантата. Фарфор не может быть использован для этой цели из-за его механической непрочности.

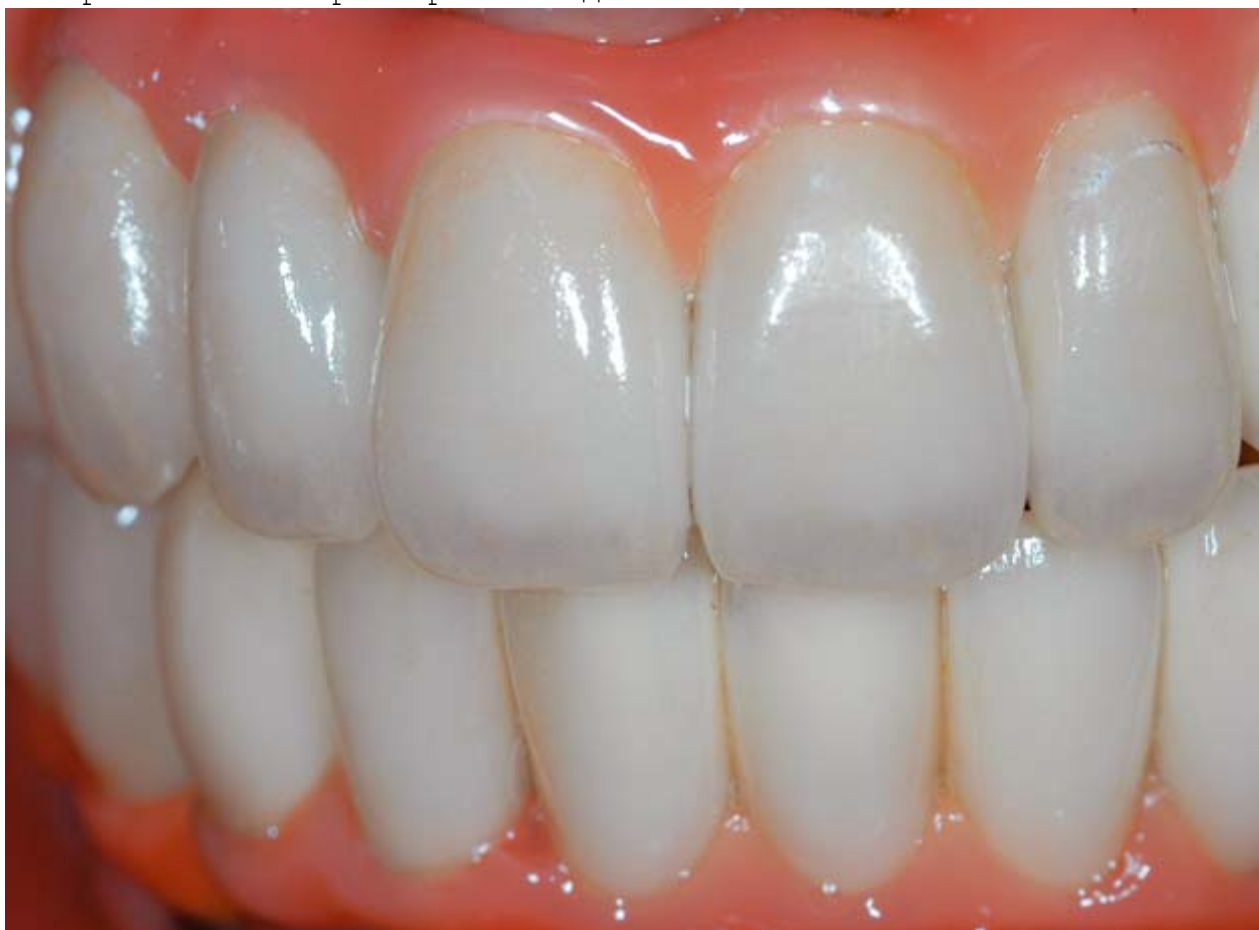
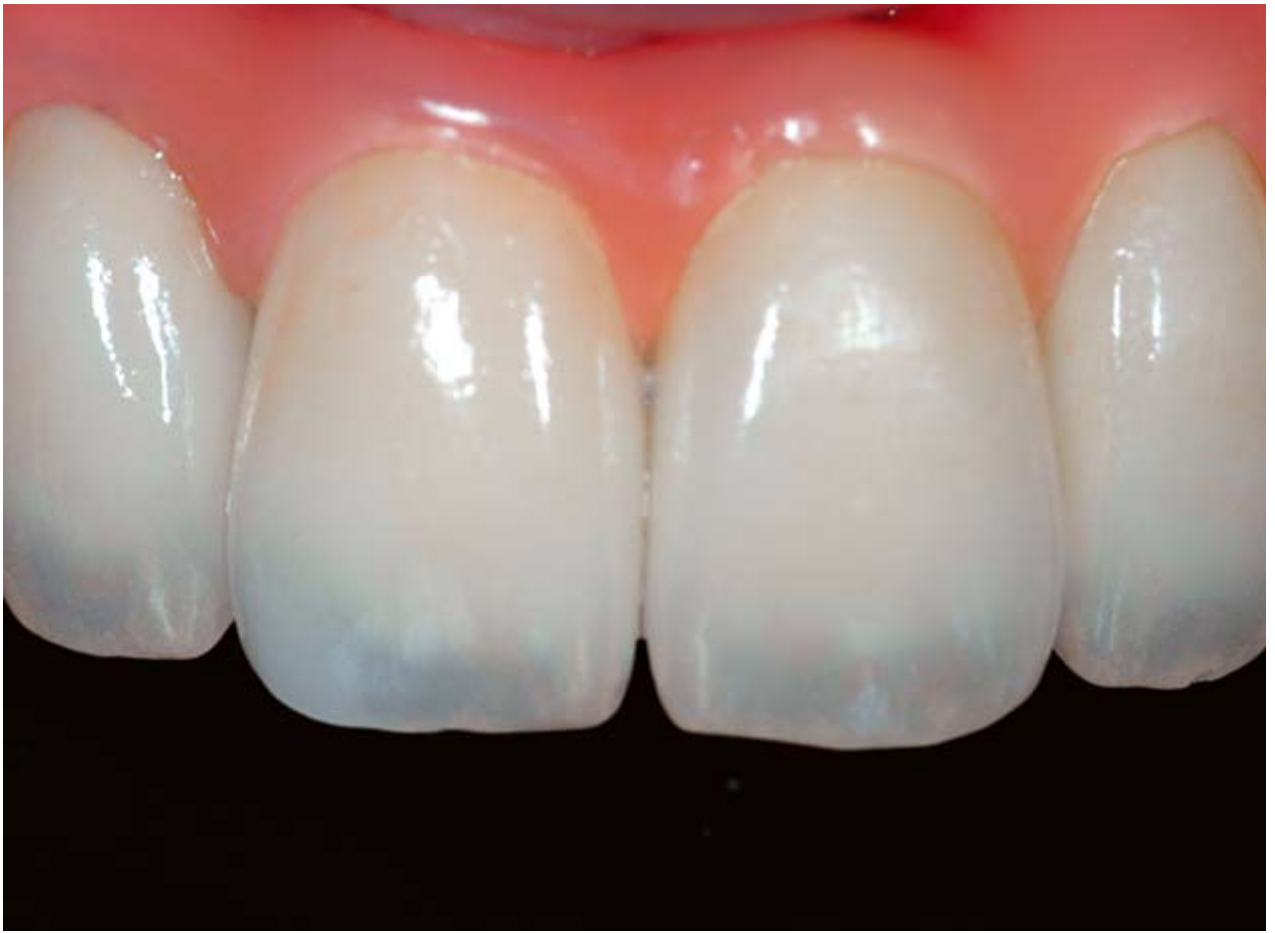
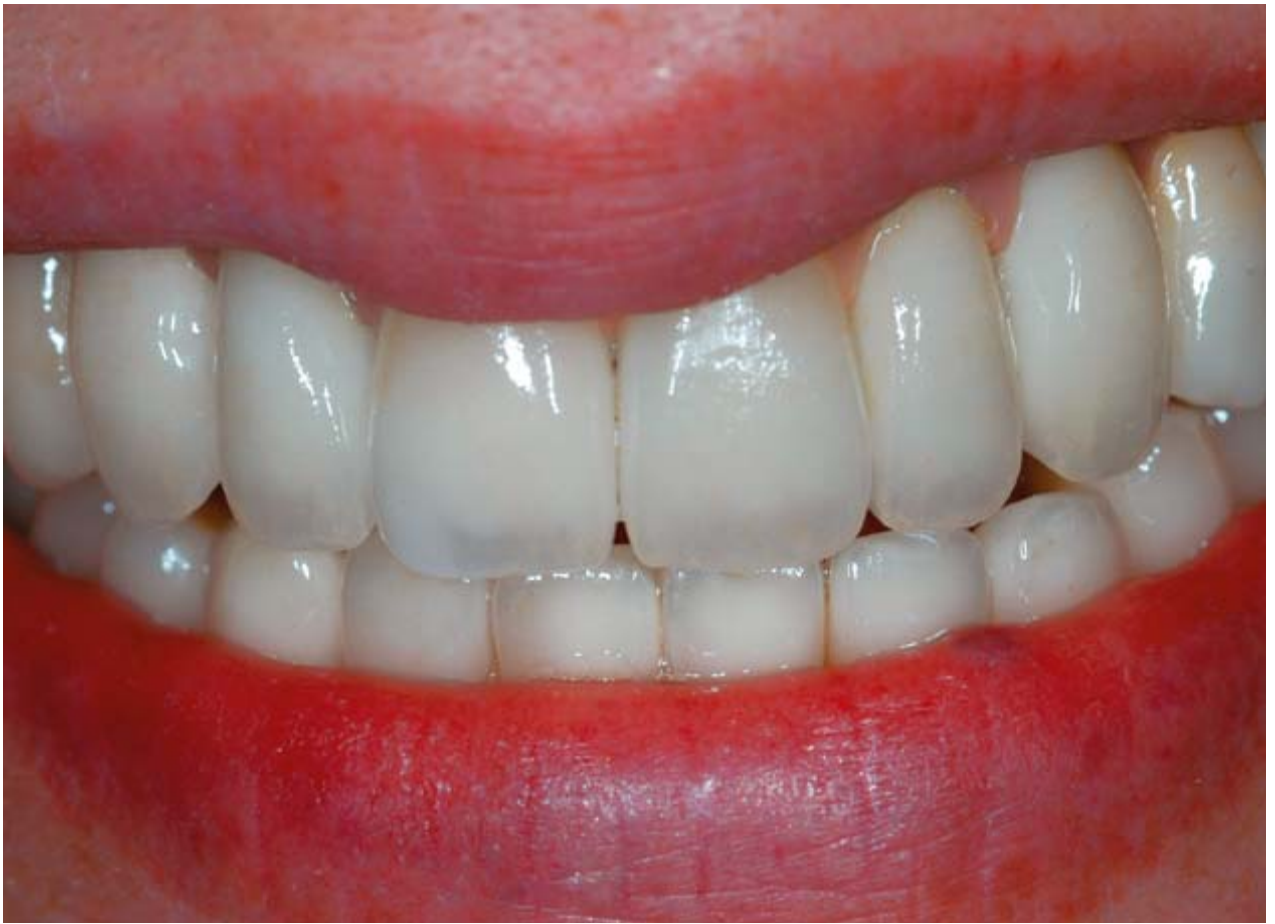
#### Иллюстрации 15а-с

Окончательные супраструктуры на верхней челюсти. Субструктура помогает имитировать утраченные ткани. Клинический статус при контрольном осмотре через 2 года.

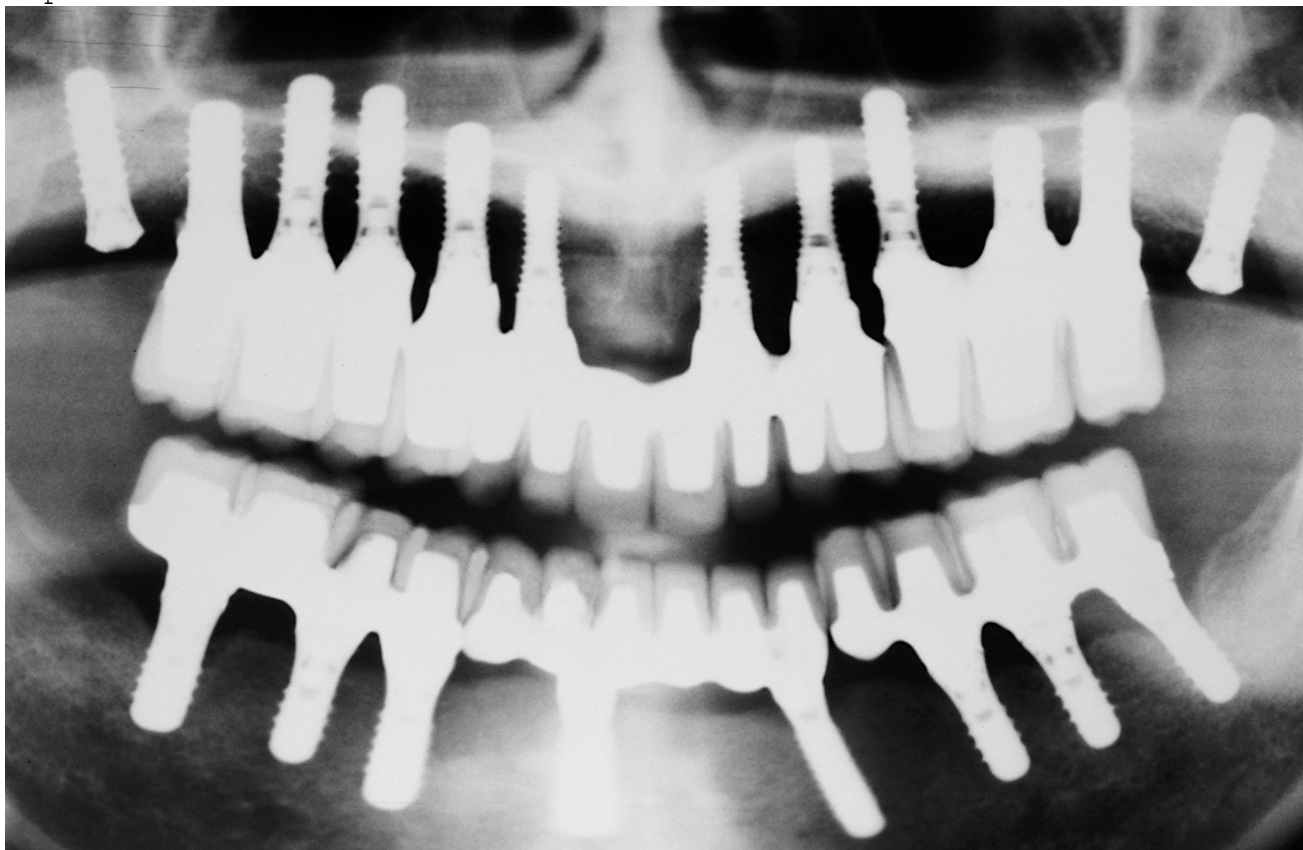
### Иллюстрация 16

Окончательная ортопантограмма. Два имплантата, установленные в области бугров, не были использованы для окончательной реставрации. Они были оставлены "спящими" под мягкими тканями. Эти имплантаты изначально планировались для поддержки временного протеза. Каждый отдел реставрации зубного ряда верхней и нижней челюсти был составлен из 3-х секций титанового каркаса и 12-ти керамических коронок.
